# Accélérer la rénovation énergétique des copropriétés

**Ils l'ont fait, pourquoi pas vous ?  
Les « Case Studies »**

# CASE STUDIES 1 :

## Rénovation globale d'un bâtiment

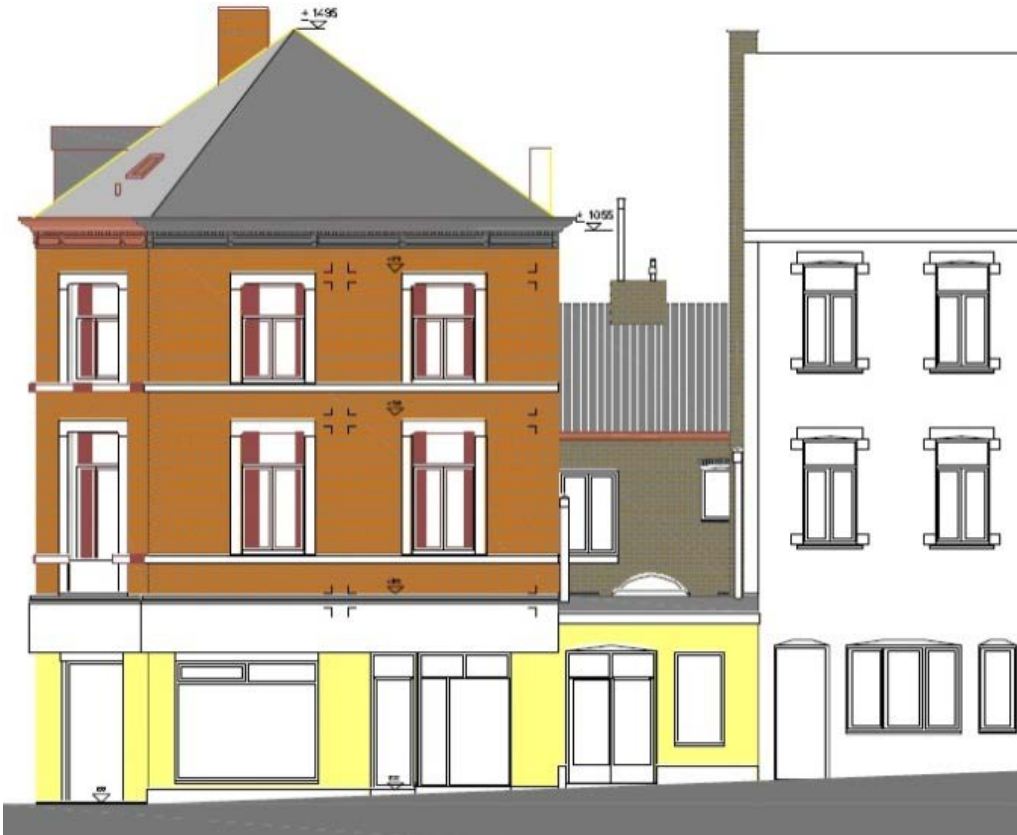
**AVANT**

**U<sub>moyen</sub> = 2,2 W/m<sup>2</sup>K**

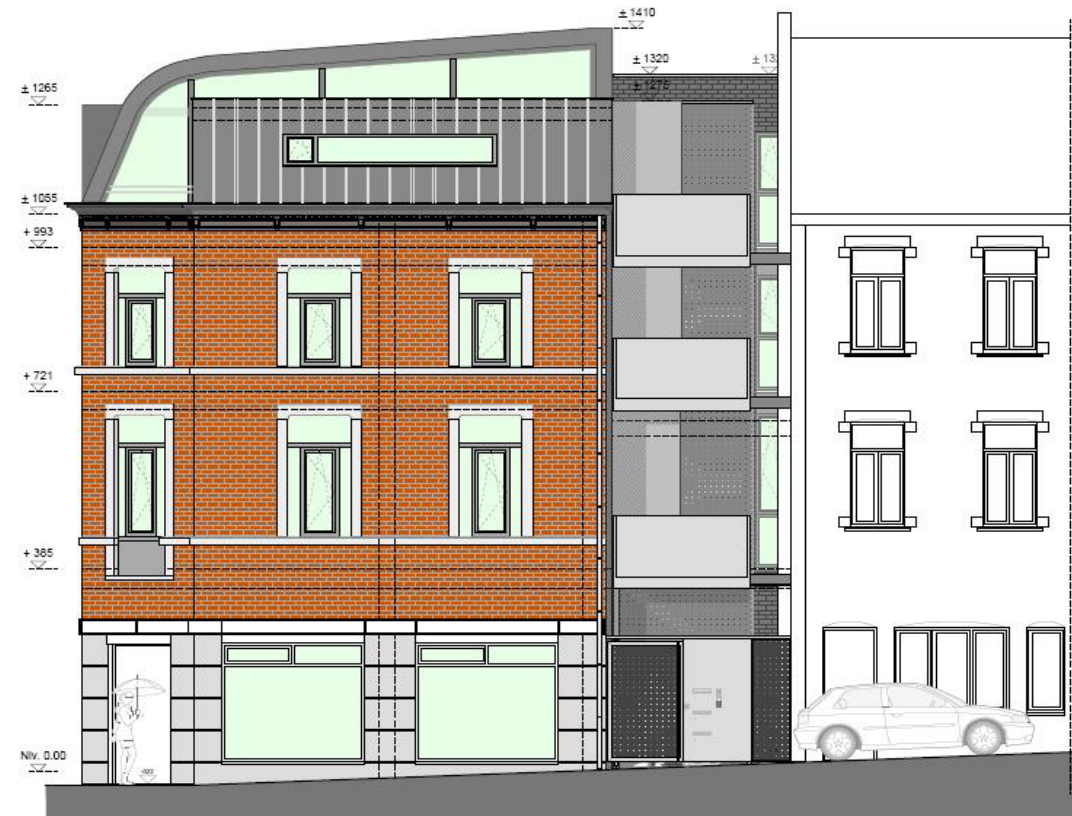
**APRES**

**U<sub>moyen</sub> = 0,6 W/m<sup>2</sup>K**

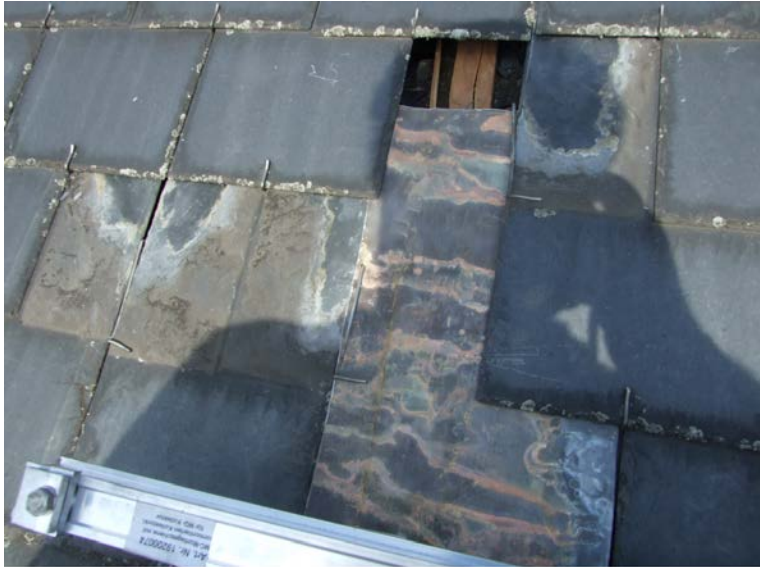
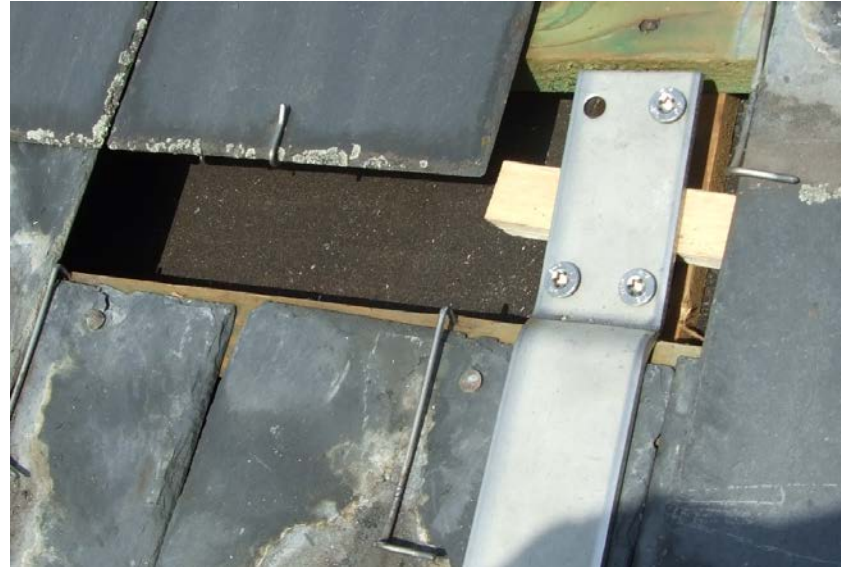
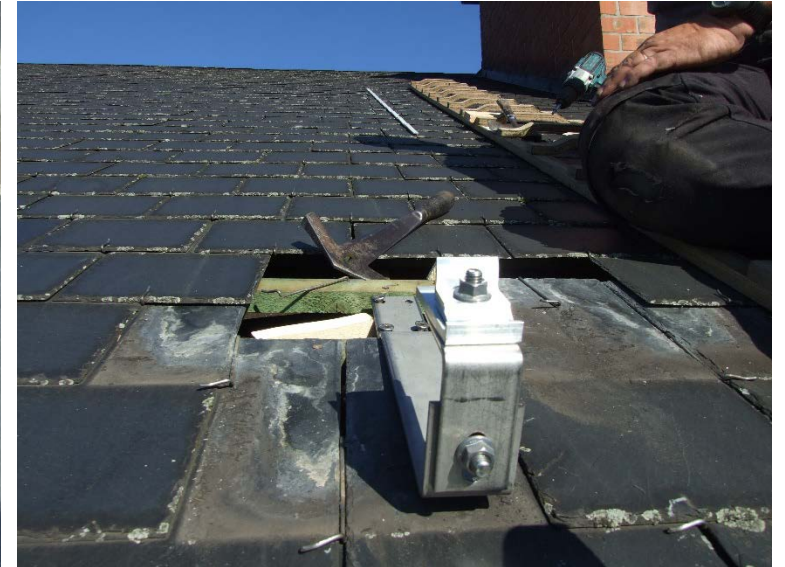
Mise en œuvre des pattes de fixation

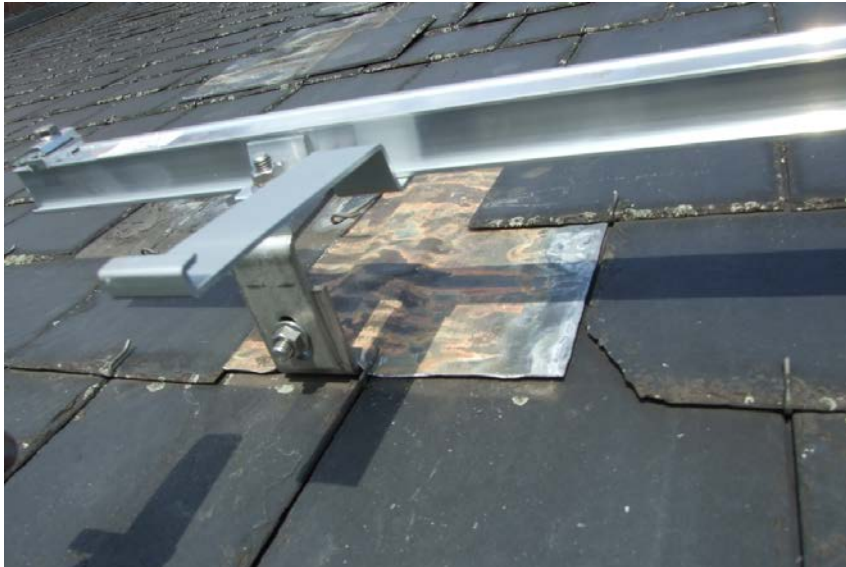
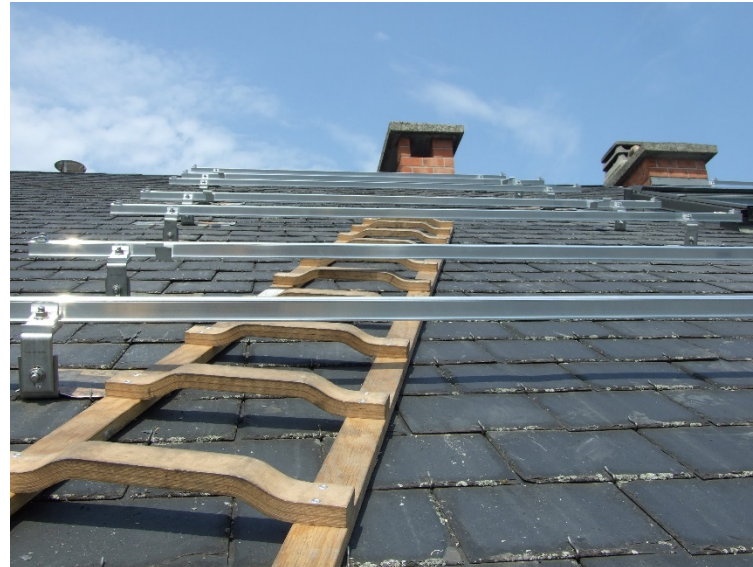
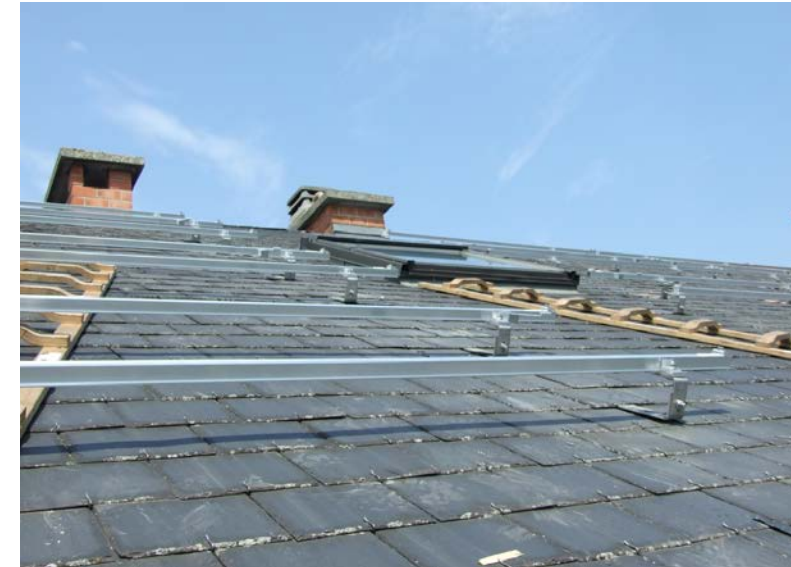
Mise en œuvre de la structure portante

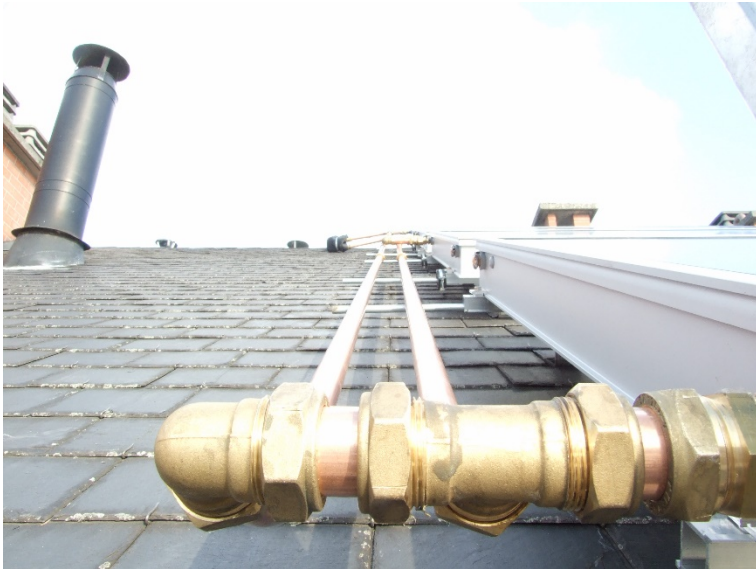
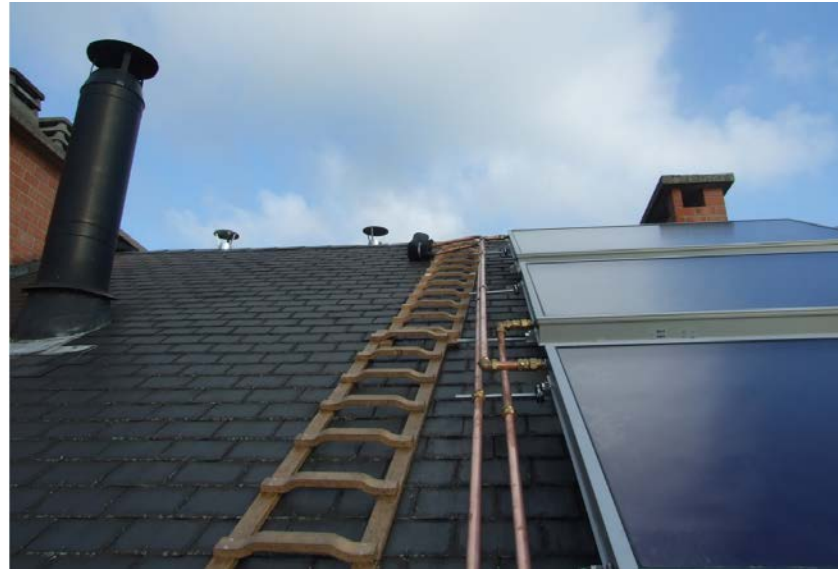
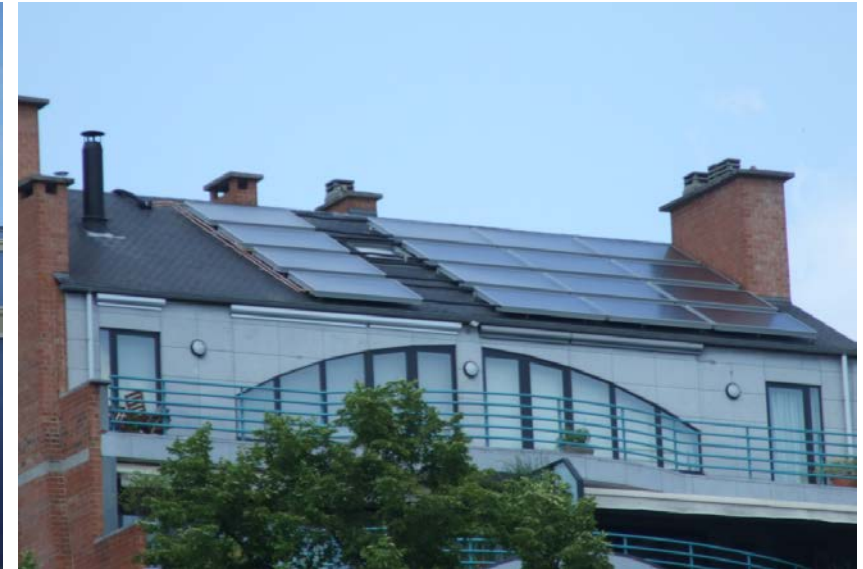
Mise en œuvre de 16 panneaux solaires thermiques

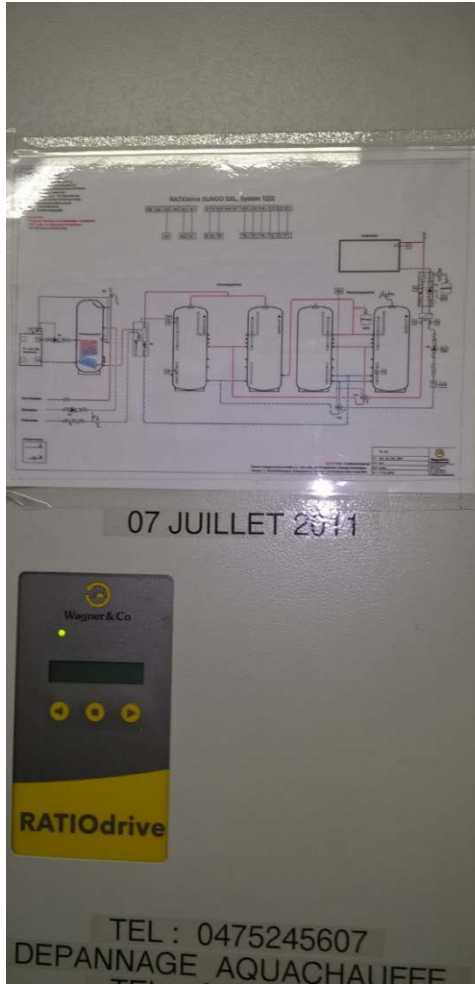
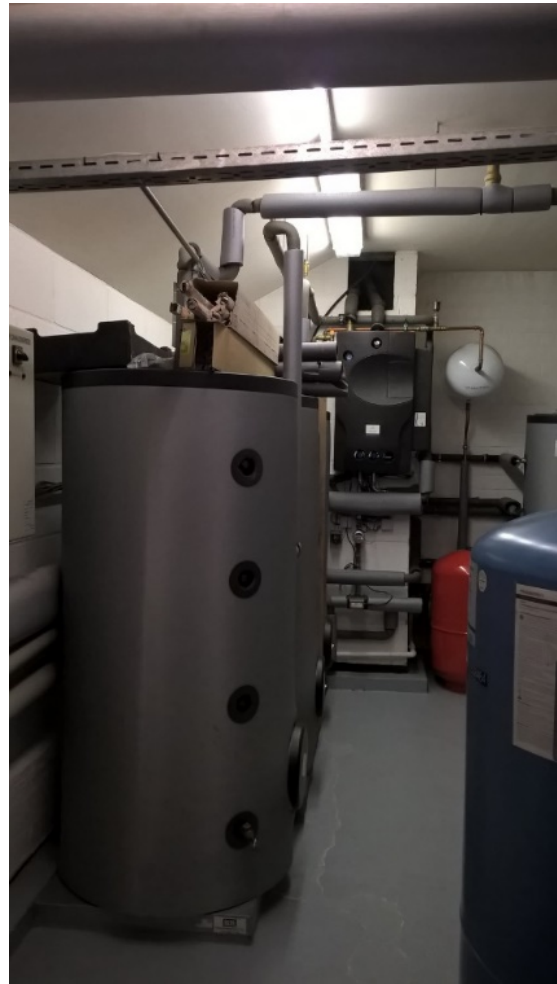
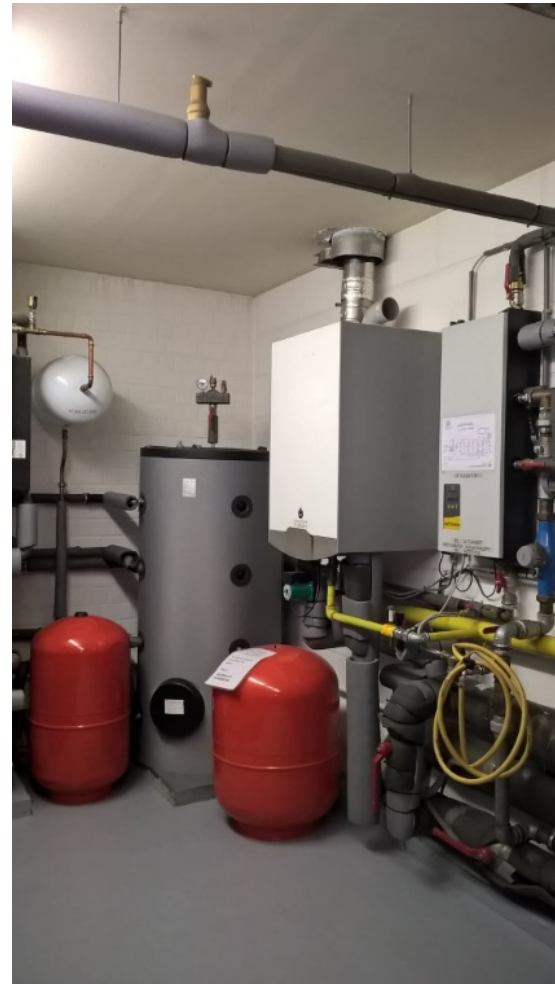
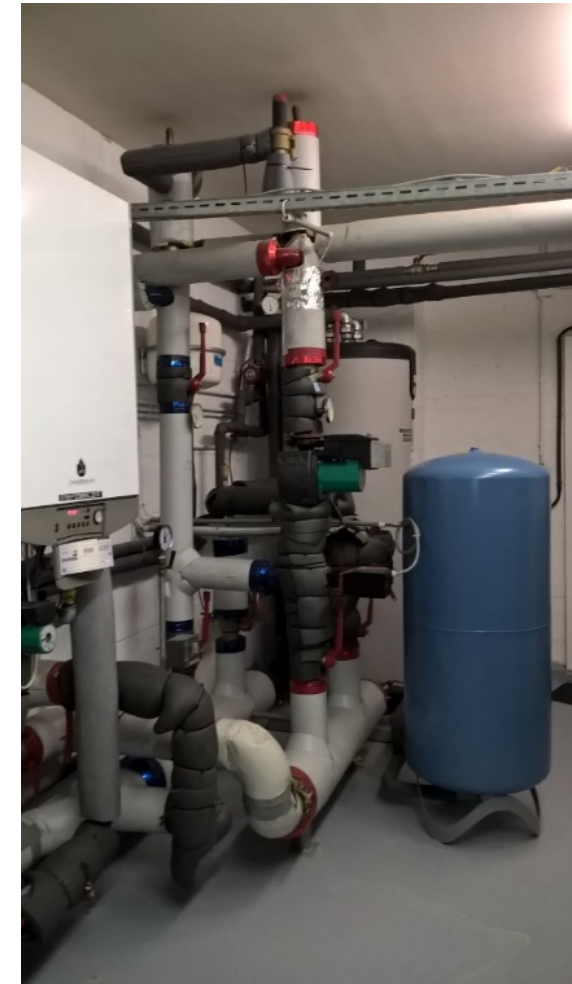
Local technique : 4 ballons de stockage de 500 litres

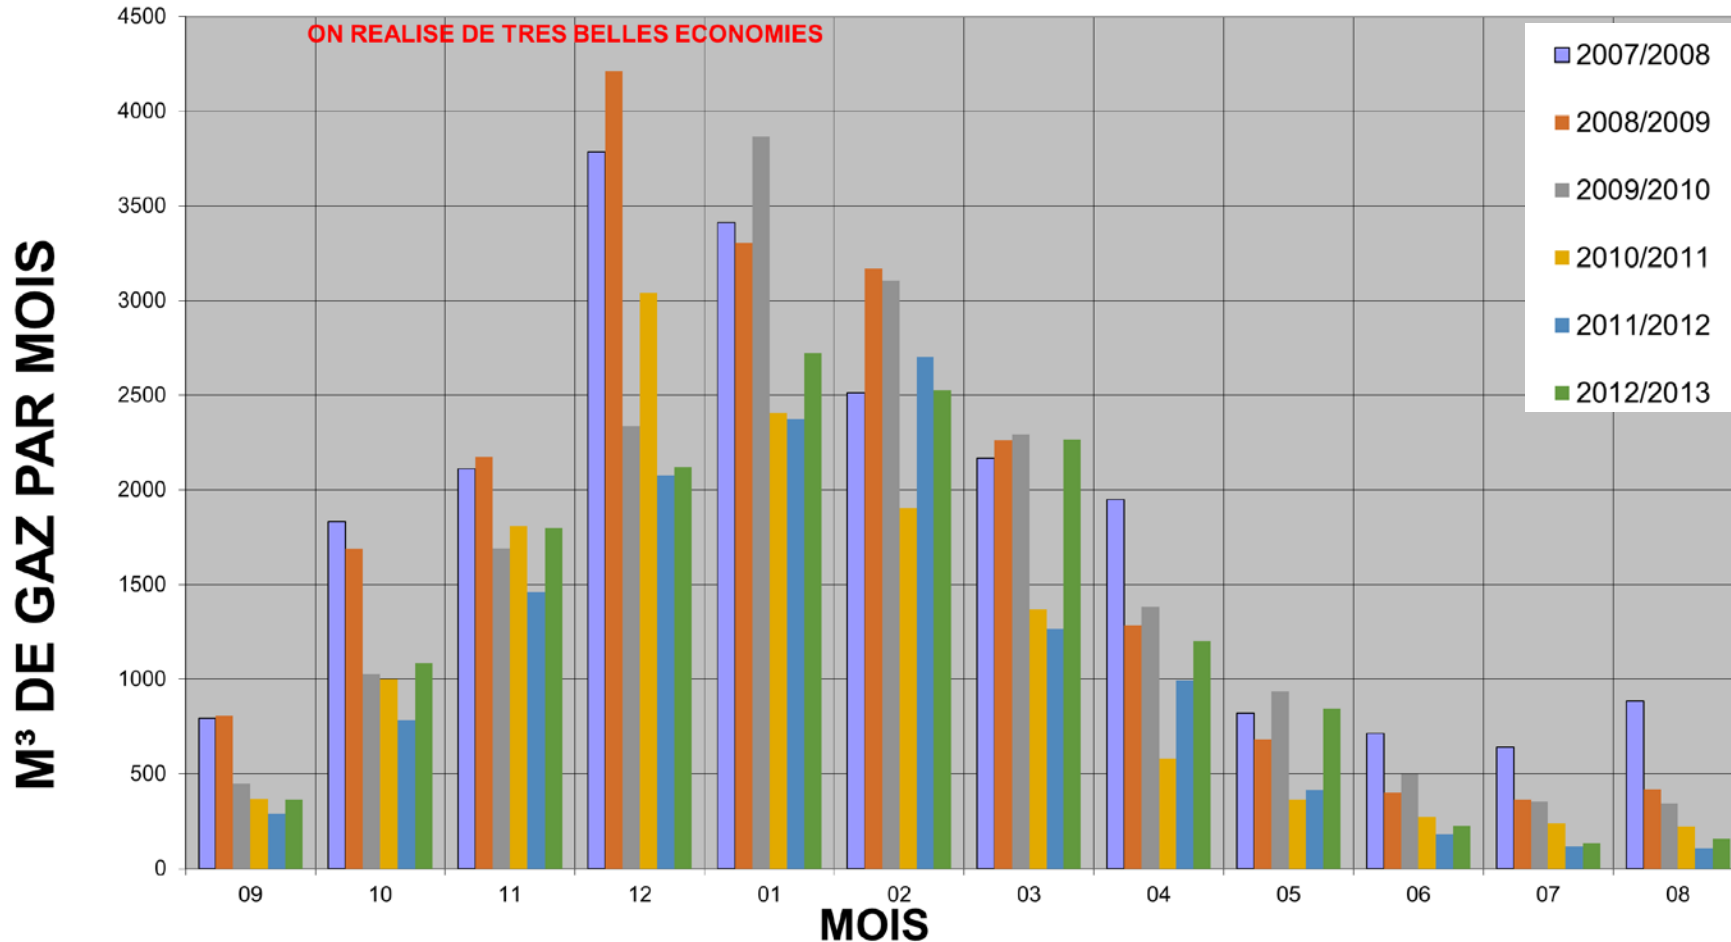
Graphique de l'évolution de la consommation de gaz

Le gaz est utilisé pour le chauffage et la production de l'eau chaude sanitaire.

Le système solaire a permis d'économiser environ 40 % de gaz qui était dédié à la production de l'eau chaude sanitaire.

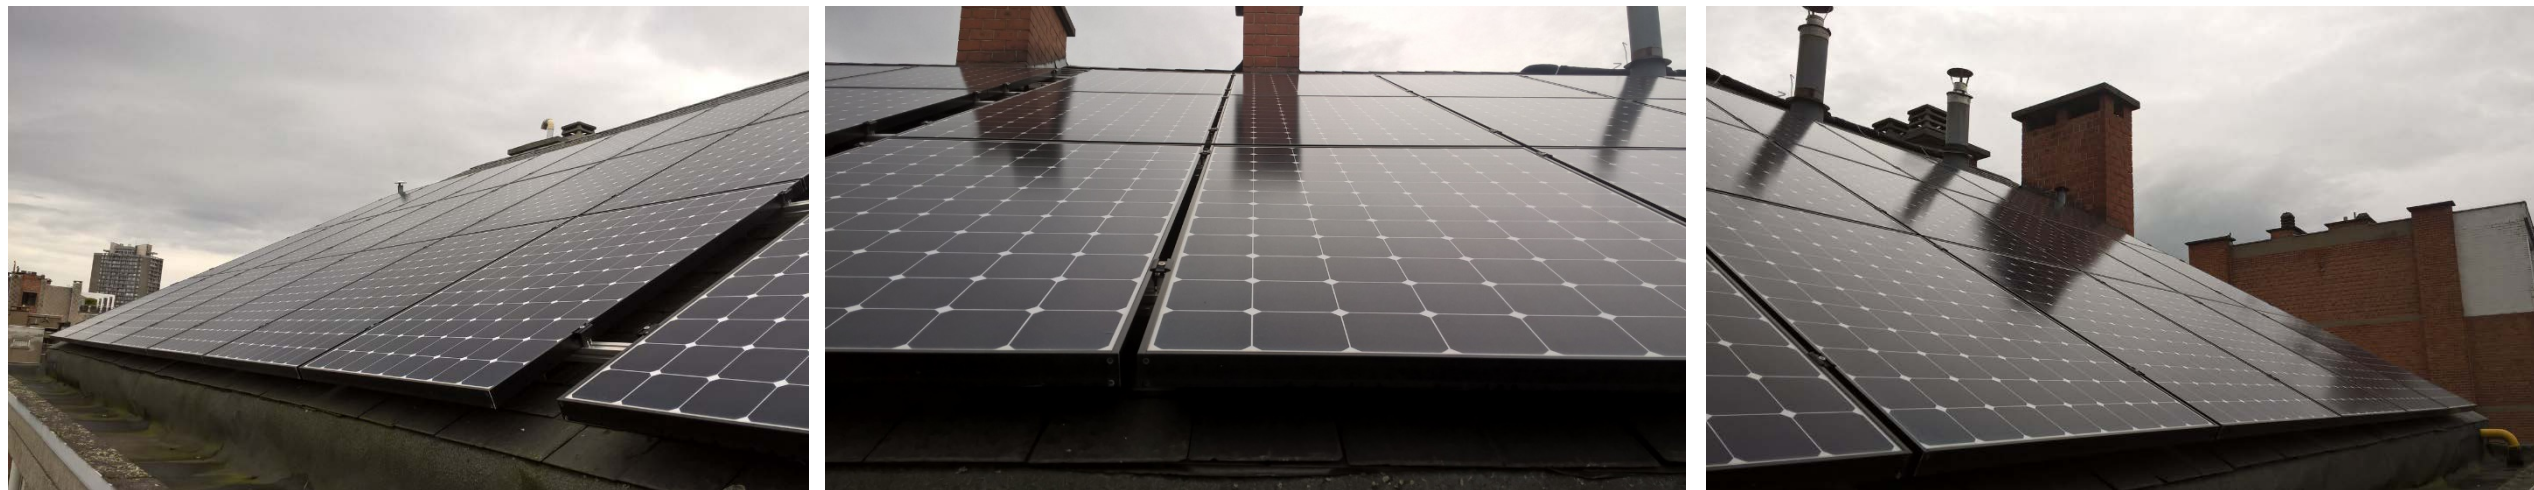
Mise en œuvre de 42 panneaux photovoltaïques (puissance crête = 13,4 kWc)

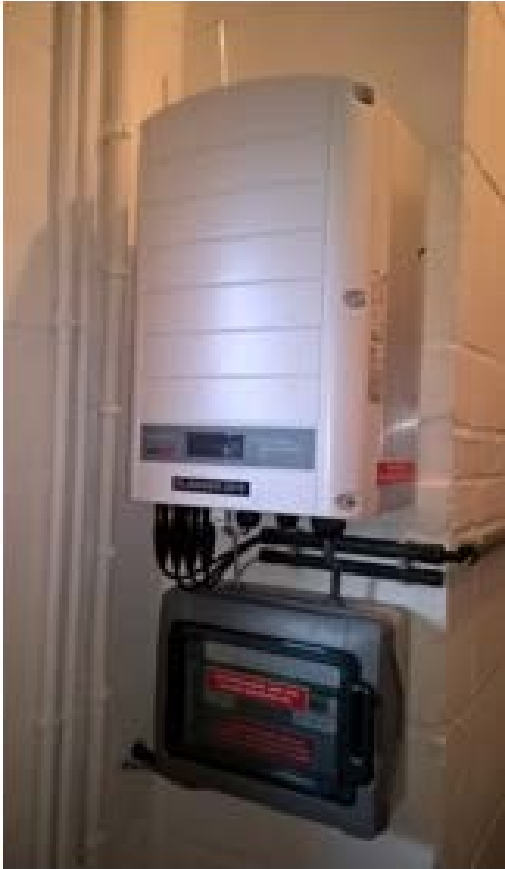
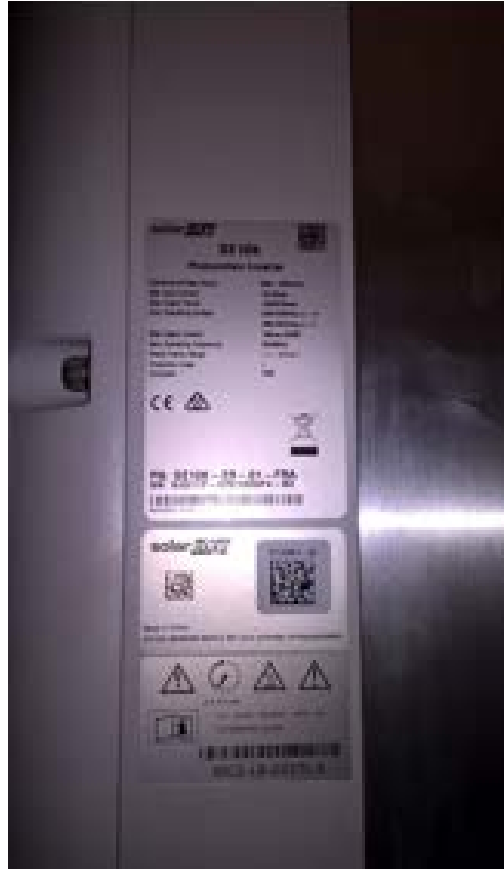
Onduleur : puissance 10 kW

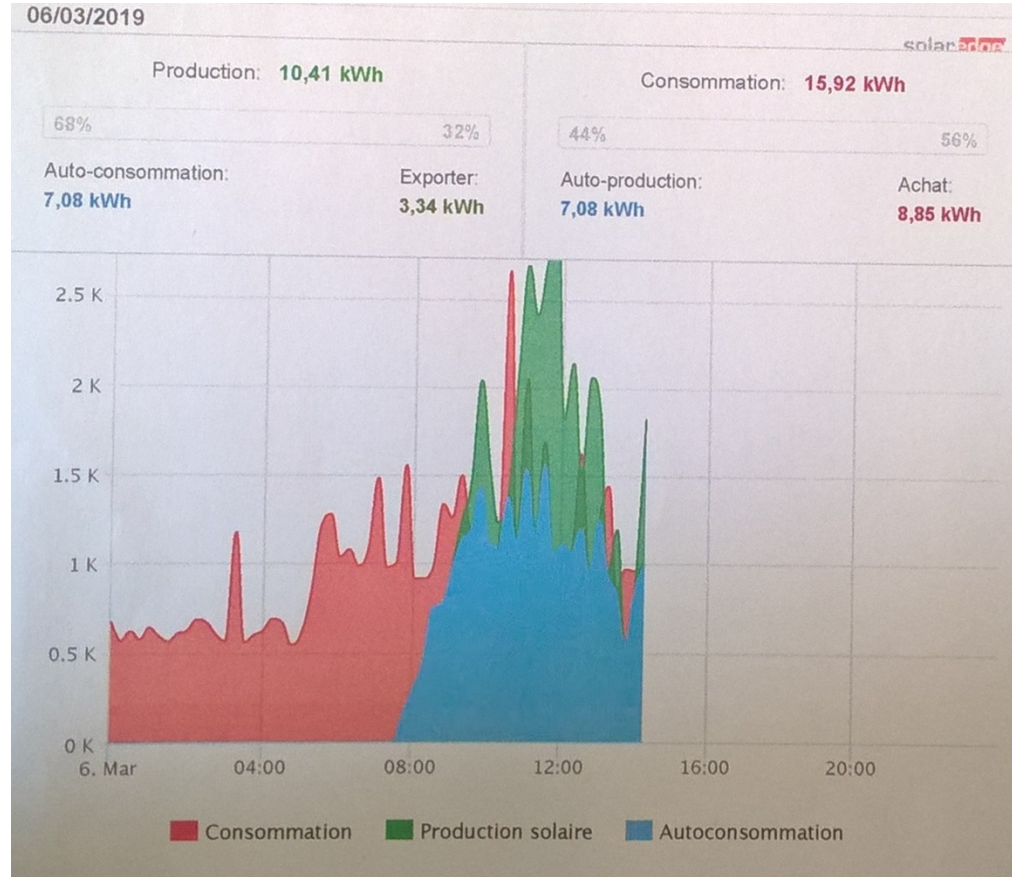
06/03/2019 : graphique de la consommation, de la production et de l'autoconsommation

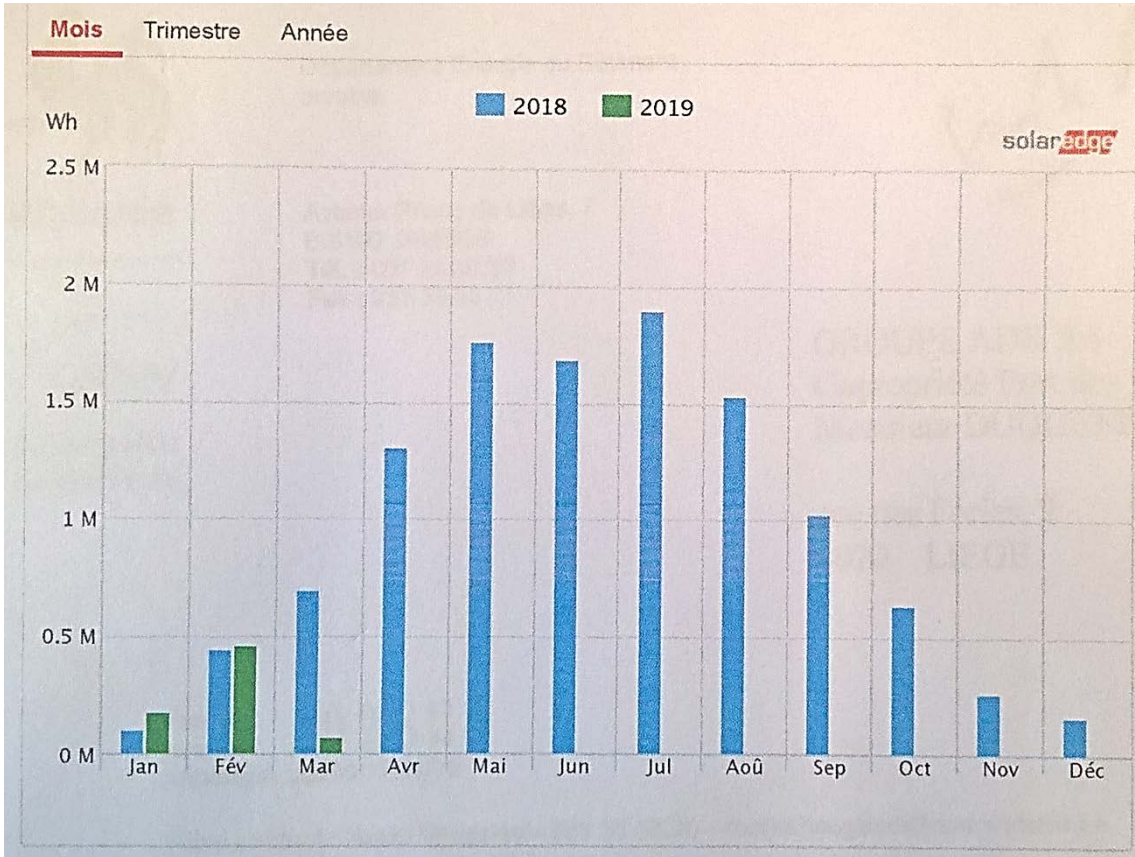
Le production d'électricité à l'aide des 42 panneaux permet de couvrir l'ensemble des consommations électriques des communs.  
 Un surplus d'électricité de  $\pm 1\,250$  kWh est produit par an.

Production d'électricité (MWh) sur l'année 2018 et une partie de l'année 2019

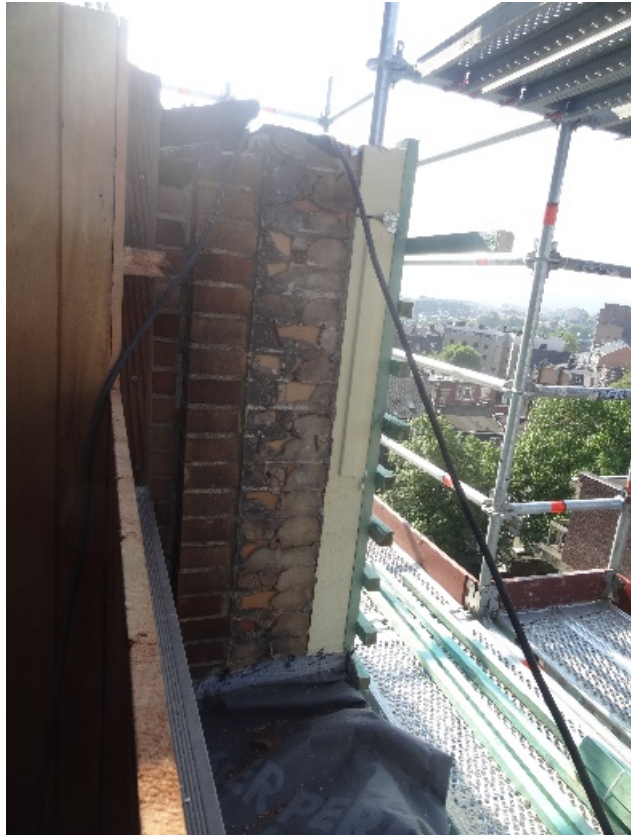
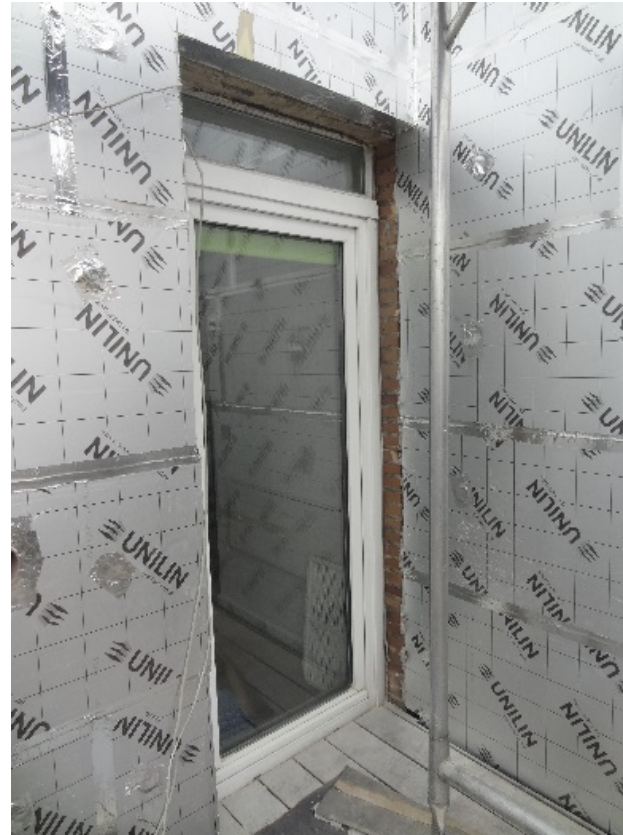
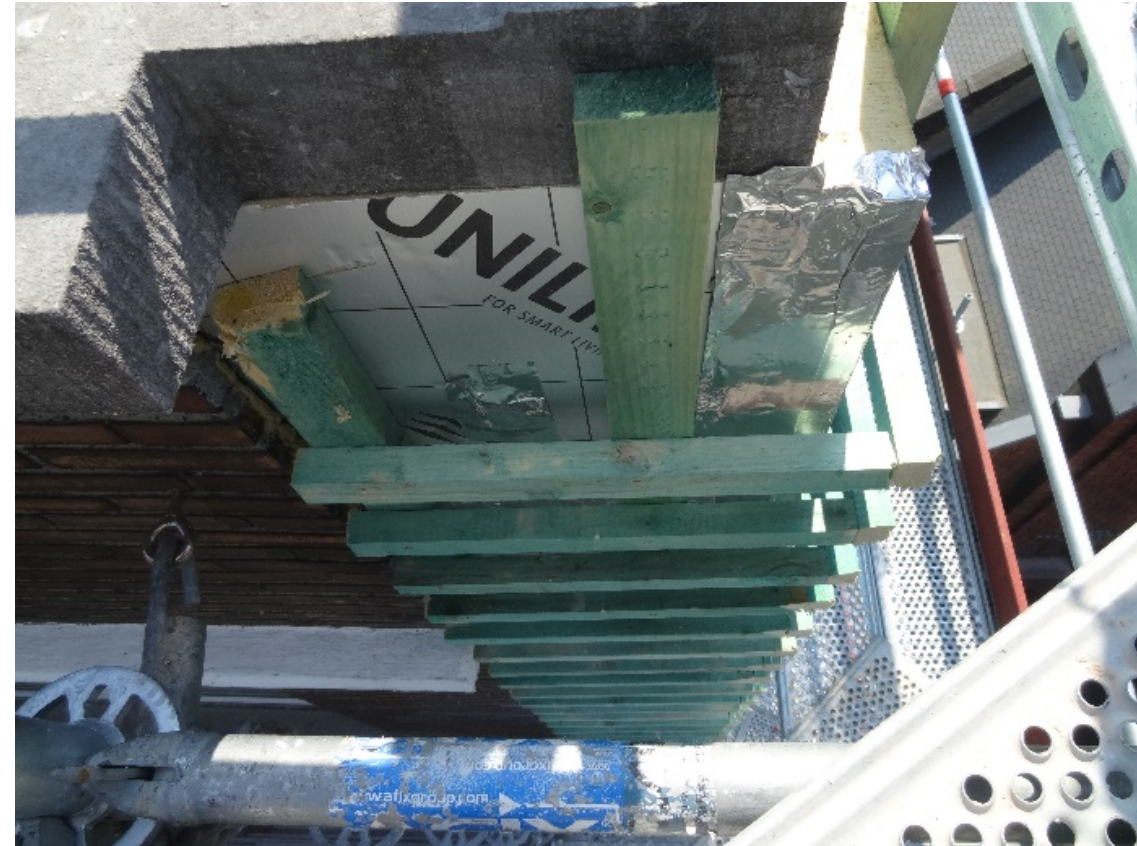
① Démontage  
cheminée

② Fixation des panneaux d'isolation  
en polyisocyanurate (PIR) d'une épaisseur  
de 100 mm

③ Fixation d'un lattage et d'un contre-lattage

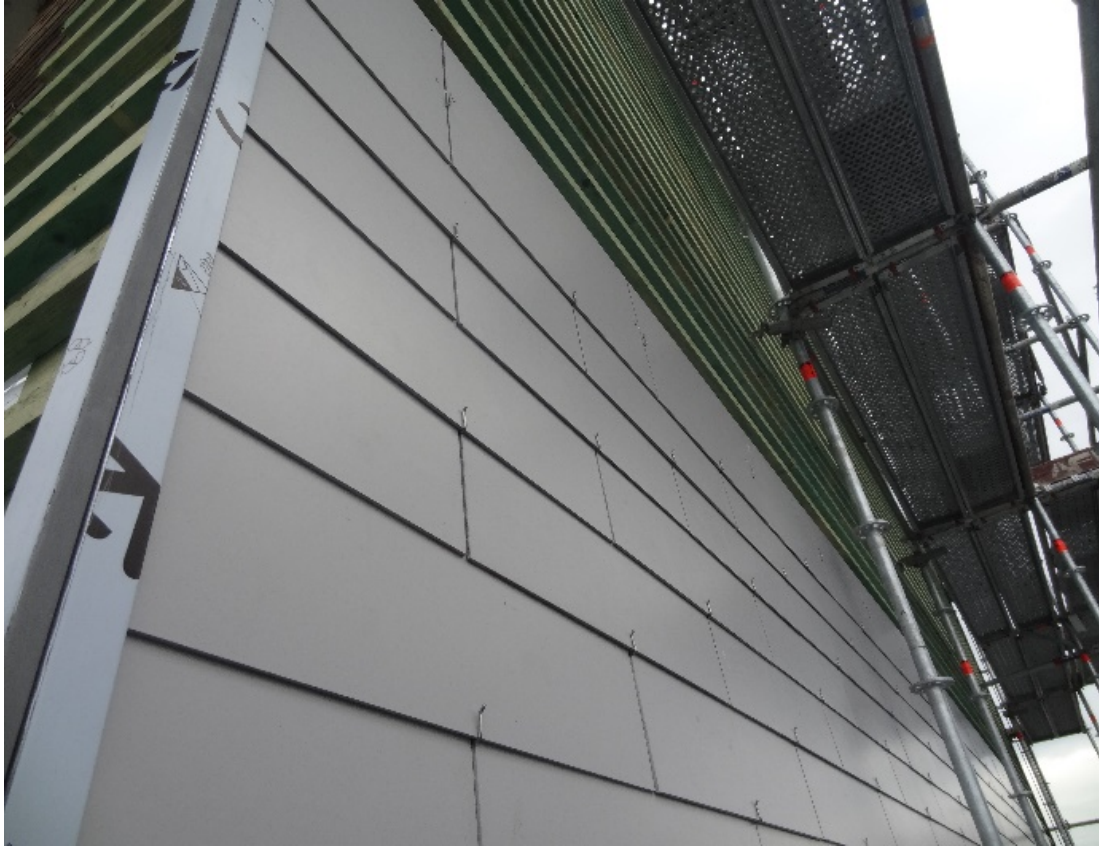
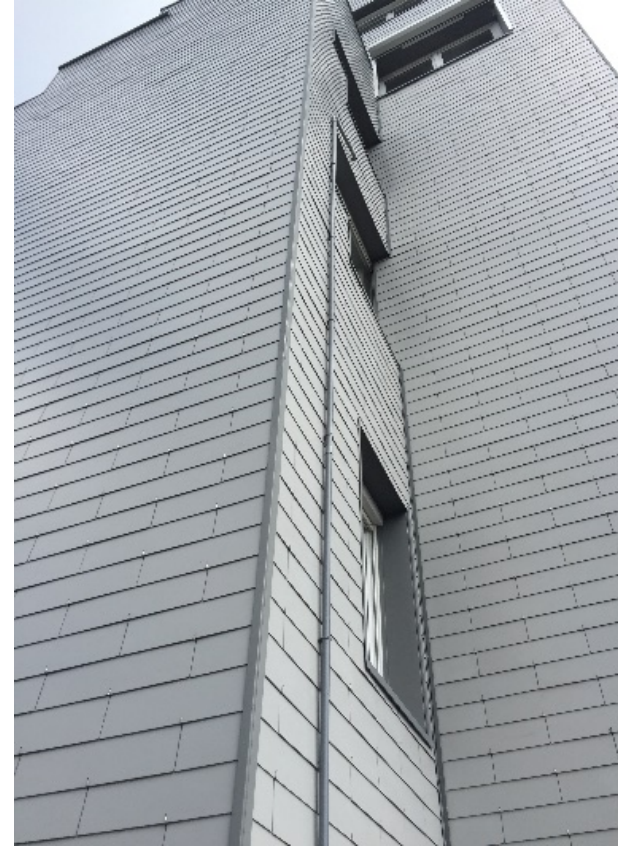
④ Mise en œuvre du panneau de finition

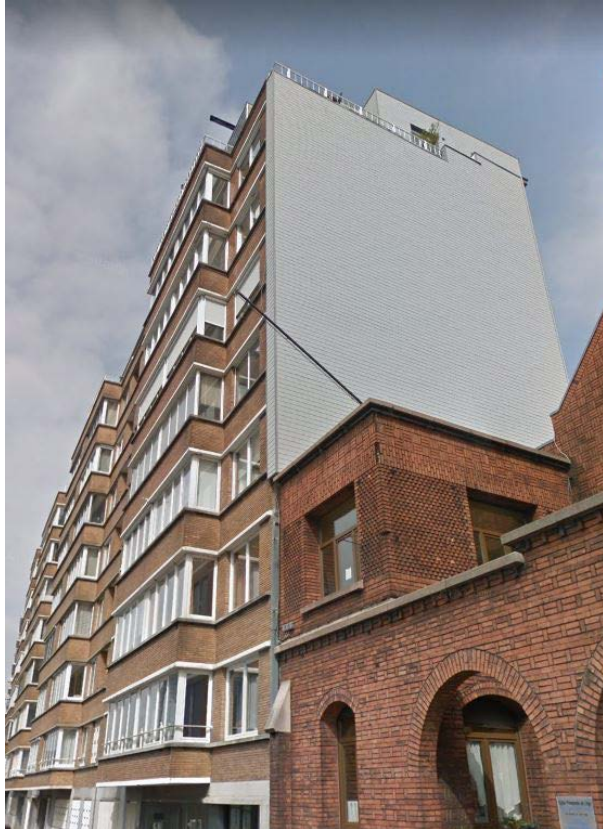
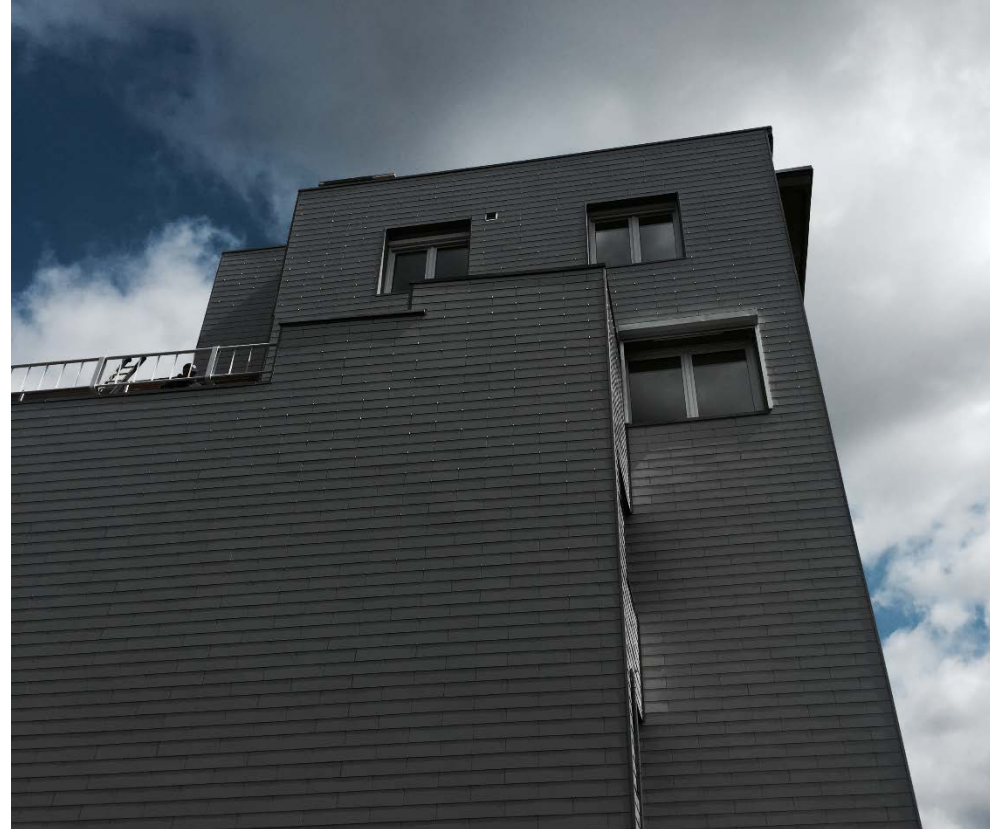
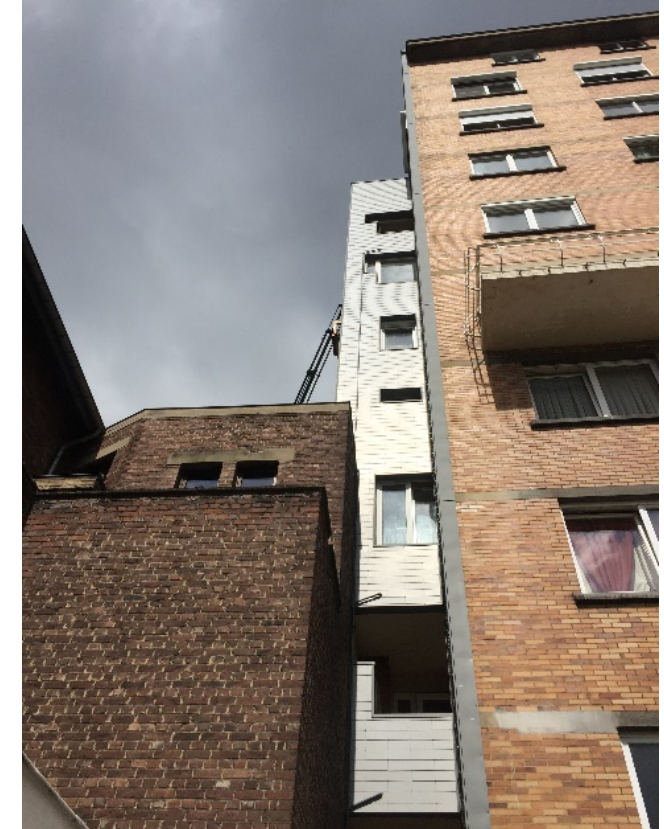
### APRES TRAVAUX

**Année de rénovation : 2016**  
**Durée des travaux : 3 mois**

**Coût global : ± 108 000 € HTVA**  
**Economie : ± 4 000 litres de mazout / an**

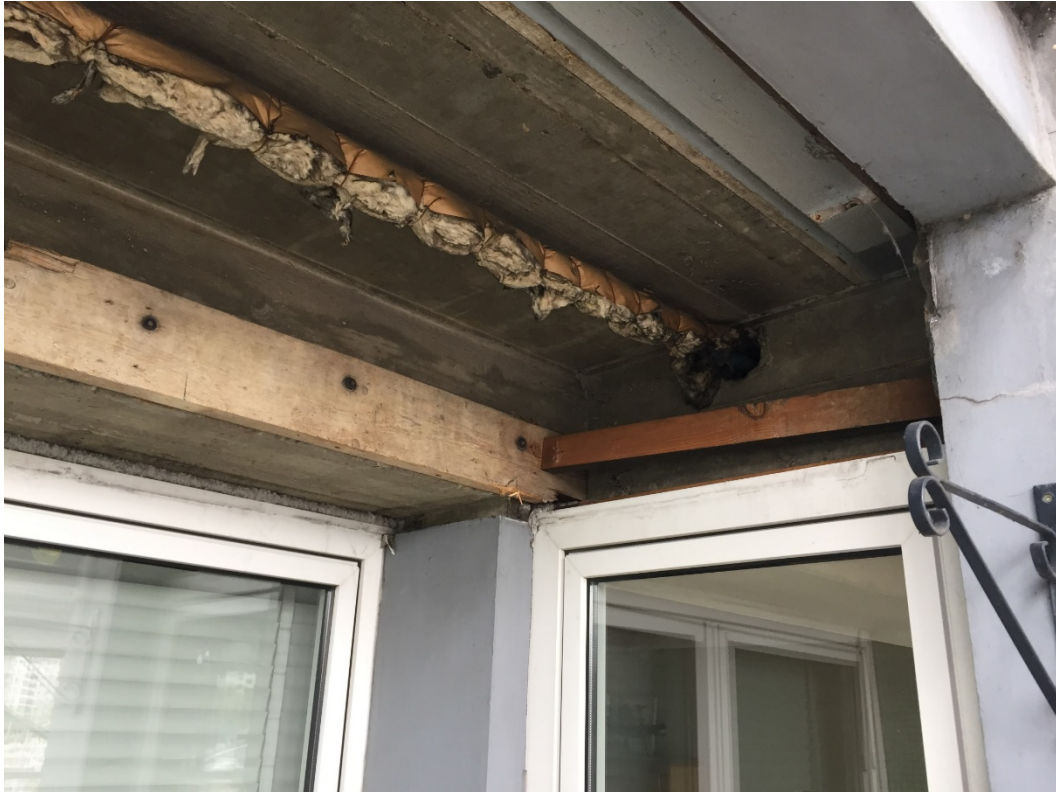
Après démontage des caissons sous les balcons :  
mise à jour des conduites de distribution de chauffage

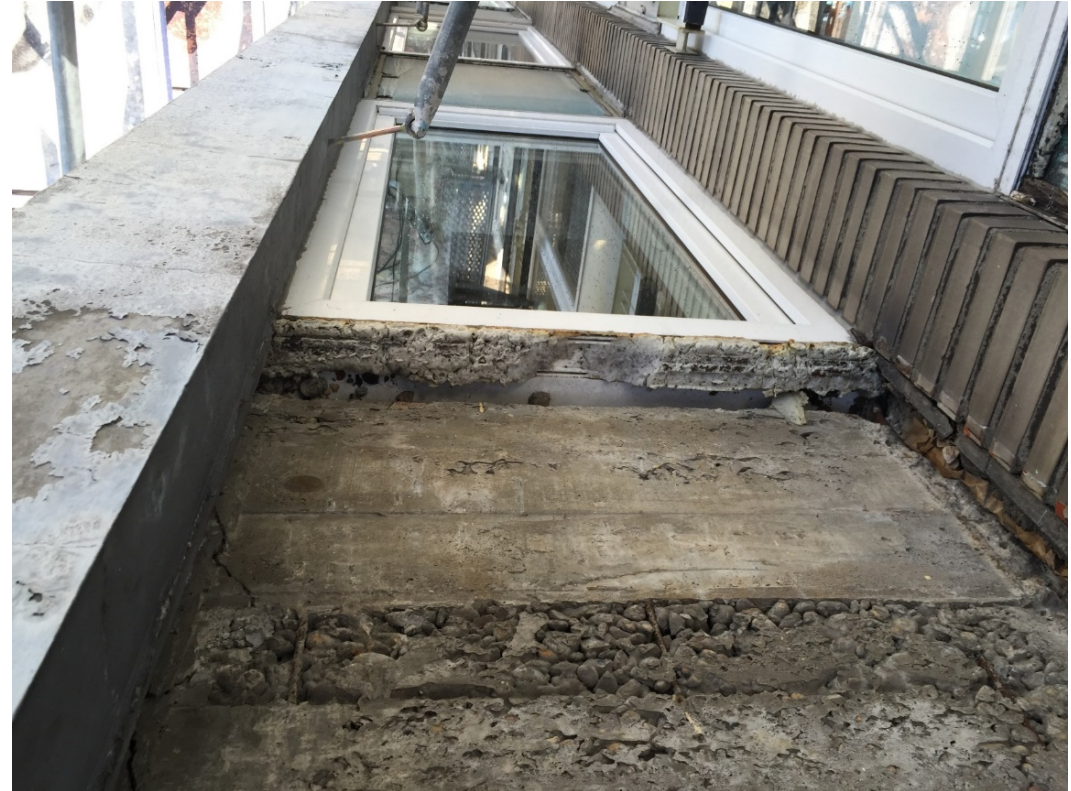
① Démontage des panneaux de remplissage

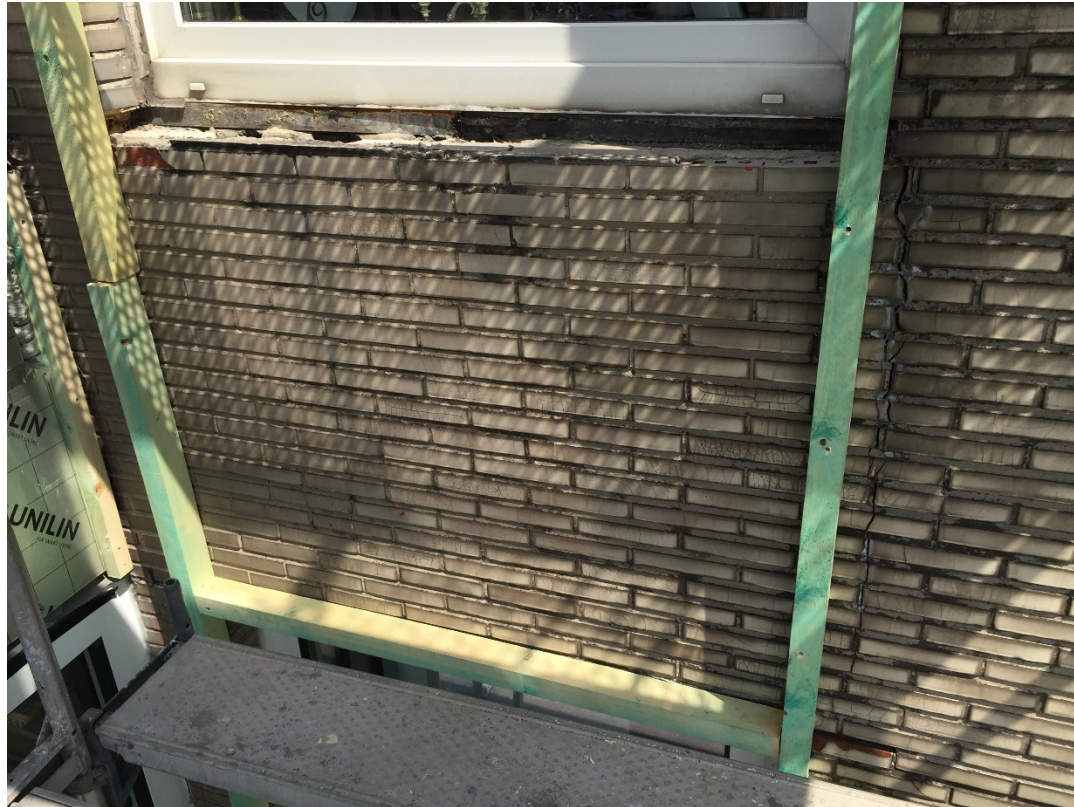
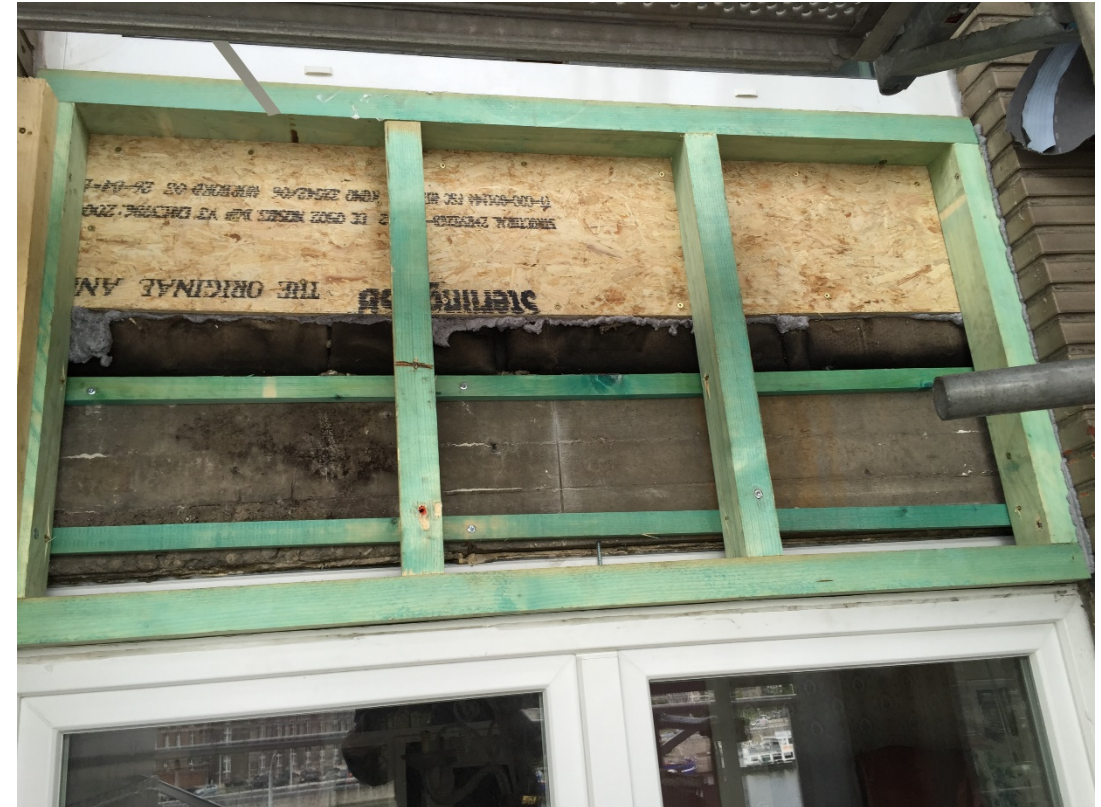
### ② Mise en œuvre de la structure bois

Sur le parement en briques

En remplacement des panneaux de remplissage
