# Accélérer la rénovation énergétique des copropriétés

**Ils l'ont fait, pourquoi pas vous ?  
Les « Case Studies »**

# CASE STUDIES 1 :

## Rénovation globale d'un bâtiment

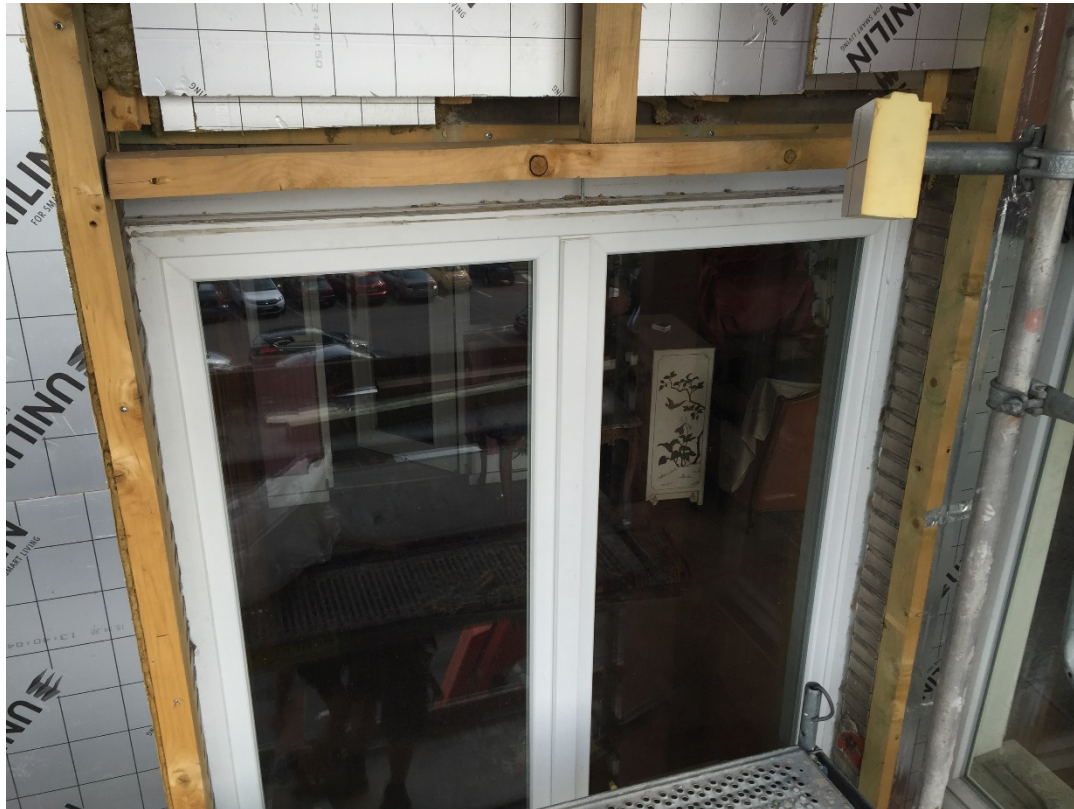
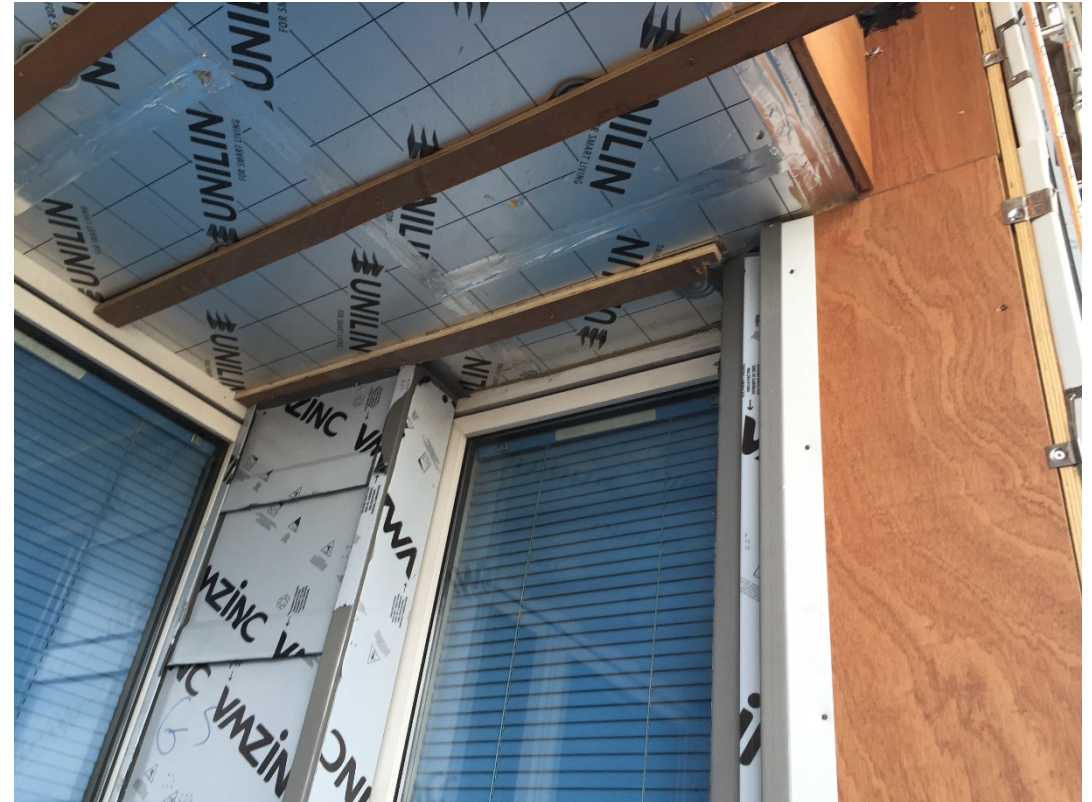
③ Placement des panneaux d'isolation en polyisocyanurate (PIR) d'une épaisseur de 82 mm

Sur le parement en briques

Sous les balcons

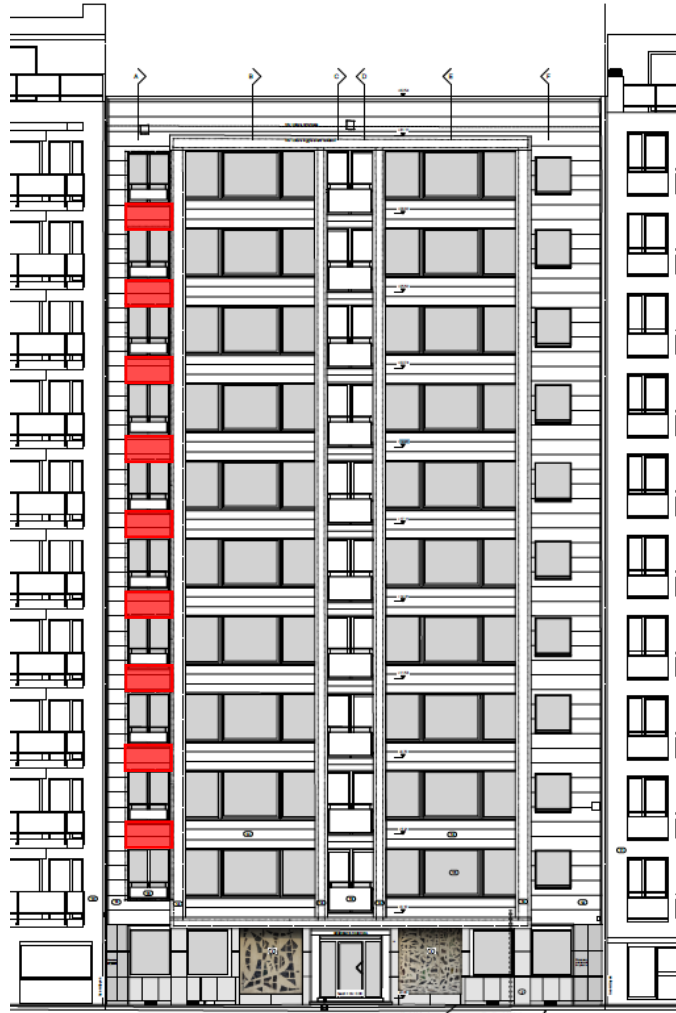
④ Placement de panneaux d'isolation en polyisocyanurate (PIR) complémentaire d'une épaisseur de 100 mm sur la partie gauche de la façade pour maintenir l'alignement

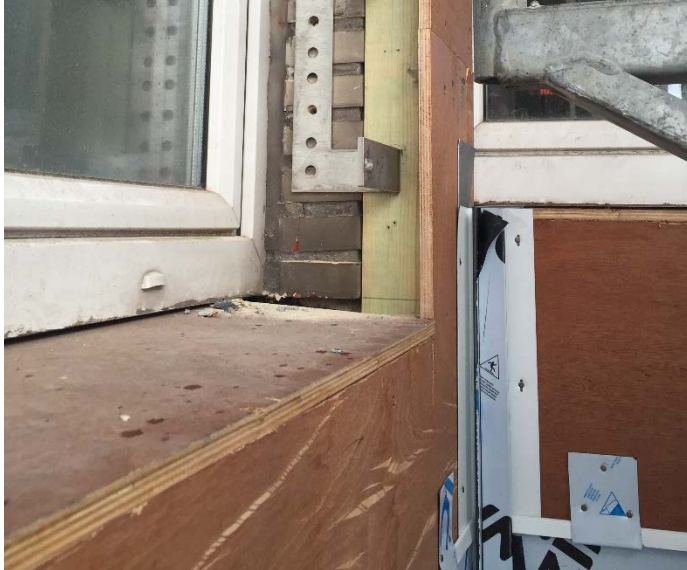
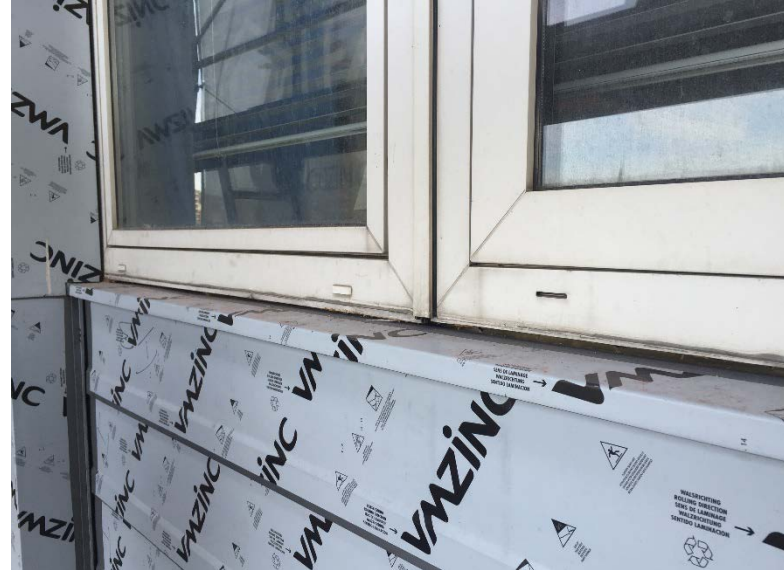
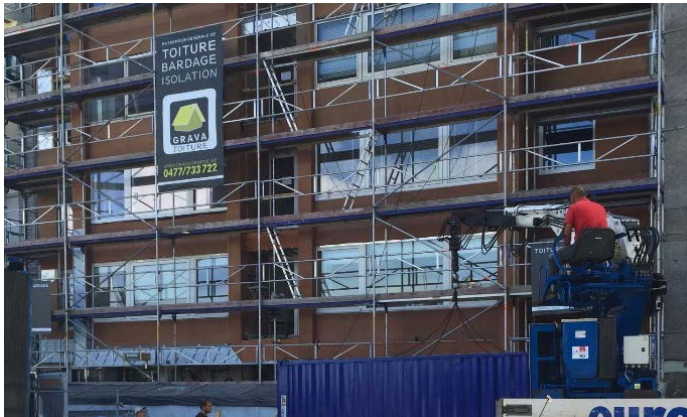
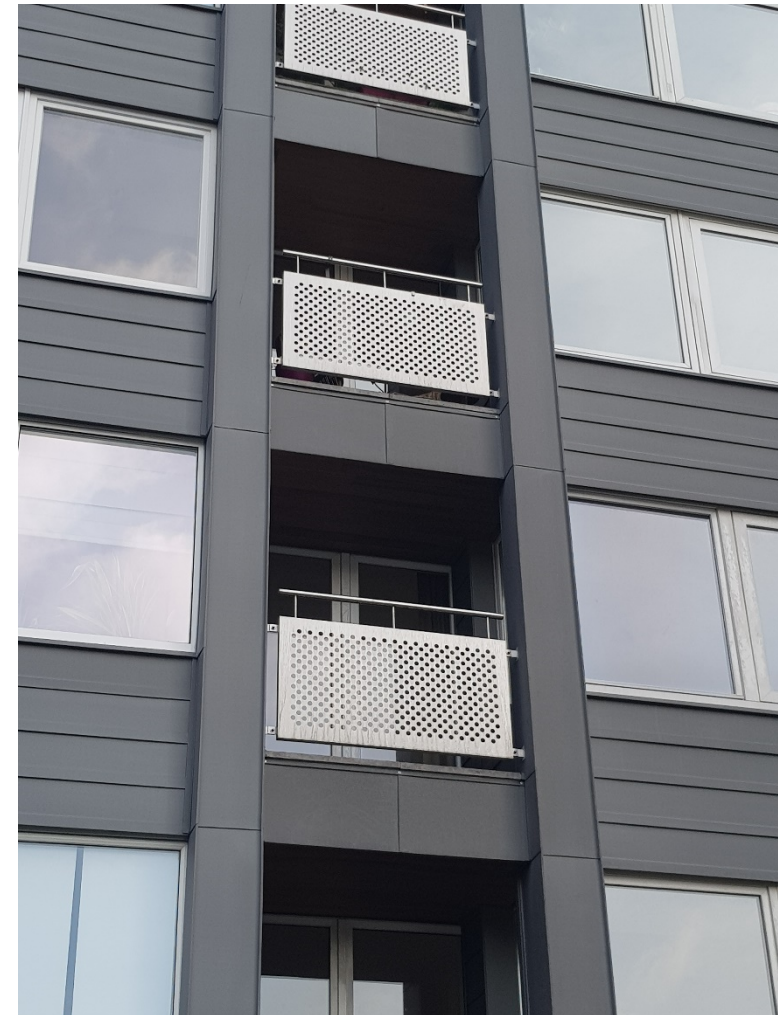
⑤ Placement de panneaux de particules de bois et du bardage zinc
